# VERSTEIFUNGSBÜGEL/REINFORCEMENT BRACKET

Honda XL 750 Transalp E-Clutch

(2026-)

42229556 00 01 schwarz/black

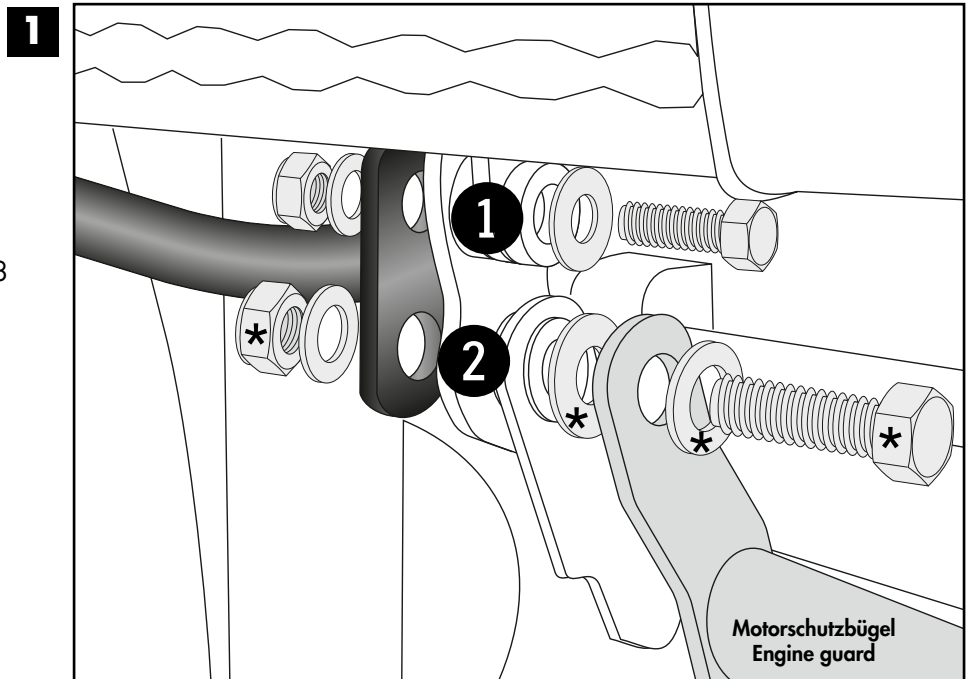
### **2 Rechts/links unten: Right/left bottom:**

**2x**

Ø8,4

\* aus/from 5089556

Die originale Karosseriescheibe entfällt.

The original body washer is obsolete.

### **1 Rechts/links oben: Right/left top:**

M6x30

Ø6,4xØ18

Ø6,4

M6
